## 戸隠奥社杉並木における近年の樹高成長

Tree height growth in recent years in Togakushi Okusha Shine's  
Japanese cedar (*Cryptomeria japonica* D.Don) roadside tree

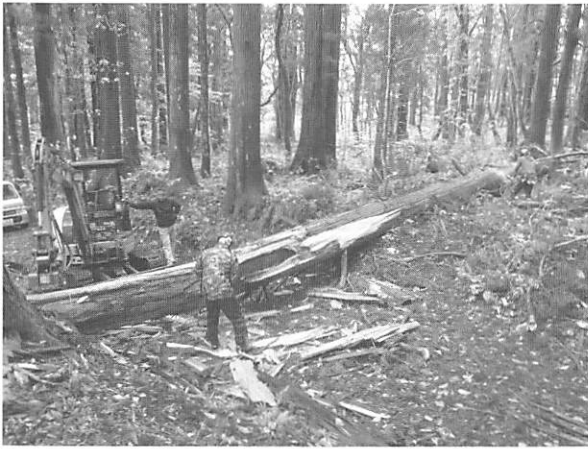
図3 No.1(P751)の被害状況

り、こちらは5年間で周囲長が3cm肥大していた。両者とも5年間で肥大成長は続けていたが、今回の台風で幹の途中で折損した。参道の北に位置するNo.1は、参道を完全にふさぐ形で、参道の南側に位置するNo.2は参道側には倒れず、2個体とも同じ南側に向かって倒れていた。

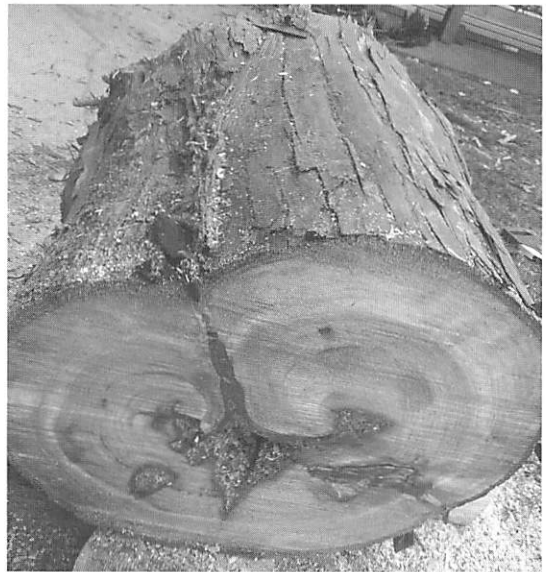
図5 No.1(P751)の地上30m地点の断面

これらの個体の樹高成長を確認するため、試験木から円板を採取するために玉切りを行ったところ、No.1は全体として単木に見えたが、30m地点の中央部に大きな腐朽が認められ、その中央部には巻き込みがあり、左右に2本の心が確認できたことから、腐朽の影響で二股木だった時代があったことがわかった(図5)。

外見からは、図5に示すように表面上に小さな凹みが確認できるだけだったが、円板を観察すると、中央部に出来た腐朽が凹型で巻き込みながら成長したのち、3年前に左右がつながって凹部がふさがれていた。

被害を受けることで腐朽による材質劣化が進みやすい樹種であることが指摘されており（岡田・小山 2004）、幹の傷が大きい場合には腐朽しやすい可能性がある（岡田ら 2015）。こうしたことから判断すれば、何らかの原因で心材部が腐朽している立木は、倒伏の危険性があるといえる。しかしながら、今回の調査結果において、No.1 の個体が、167 年前に梢端部から大きく欠損する被害を受けたまま成長を続け、160 年をかけて幹の癒合を行っていた（図 5）ことは、注目すべきである。この当時、No.1 の個体は、樹高成長が盛んな若齢期と言える 50 年生（長野県林務部 1988）を遙かに超え、成熟期に達した 130 年生であったと思われるが、この段階であっても、その後 167 年間にわたって健全に成長し、樹体が癒合したことを考えると、傷を受けたとしてもすぐに枯死するとは考えにくい。加えて、根元部が腐朽していた 2 個体ともに、ここ 100 年間の樹高成長ならびに肥大成長には停滞傾向は認められず、腐朽が原因で立木の樹勢を衰退させる可能性は低いと思われた。

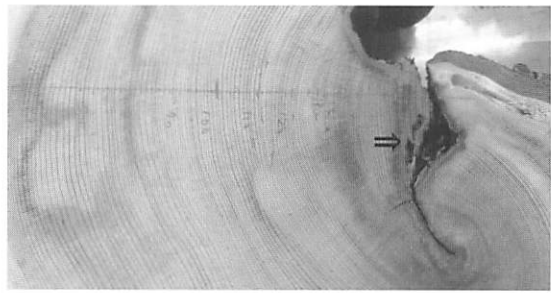
図6 No.1の地上30m地点を拡大した断面

また、30m地点の円板を平滑に整えて観察したところ、図6の矢印に示した地点で、材の色並び

に年輪の広がり方が異なっており、図-6の下に見える心からたどる年輪とはつながらなかった。つまり、矢印よりも内部に見られる年輪は、地上30m地点における心が形成される前に存在していた年輪だった。矢印で示した地点並びにそこにつながる心から枯損時点までの年輪数を数えたところ、167本が確認できた。

今回の調査個体は、2017年10月に折損したことで枯損したが、幹の半分を失うような被害は、その167年前にあたる1850年(嘉永3年)と判断した。つまり、No.1は、1850年に大きな傷を負ったものの、梢端及び一部の枝を失っただけで枯死することではなく、その後再生して現在に至っていた。また、31m地点の円板を確認したところ、31mから上の円板はすべて一つの心しか持っておらず、改めてNo.1の30m地点から31m地点の試験体を確認したところ、太い枝があったと見られる分岐痕が確認されたことから、図6に示した矢印の年に発生した被害により発生した二股の主幹は、その上1m以内で一本の幹は失われ、単幹になっていた。

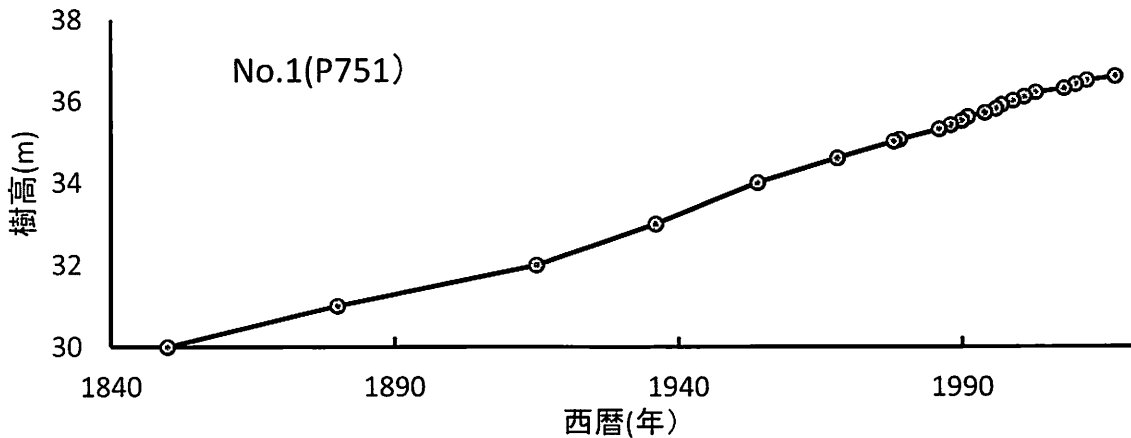
図7 立木 No.1(P751) における地上 30m 以上の樹高成長

なお、No.1に関しては、30m地点の円板が二股だったが、二股の原因となる梢端の折損が1850年に発生していたことから、これを起源とし、31m以上の成長を示した(図7)。No.2に関しては、30m地点から年輪解析を行った際に計測できた年輪数を示した(図8)。

図7に示したNo.1は、1850年の被害で梢端を失ったが、その30年後に樹高31mまで回復した後、着実に成長を続け1999年に36mに達し、最終的には36.6mで2017年に倒伏した。30m地点から枯死するまでの平均樹高成長量は年4.1cmで、ここ150年以上にわたって大きな変化は見られなかった。

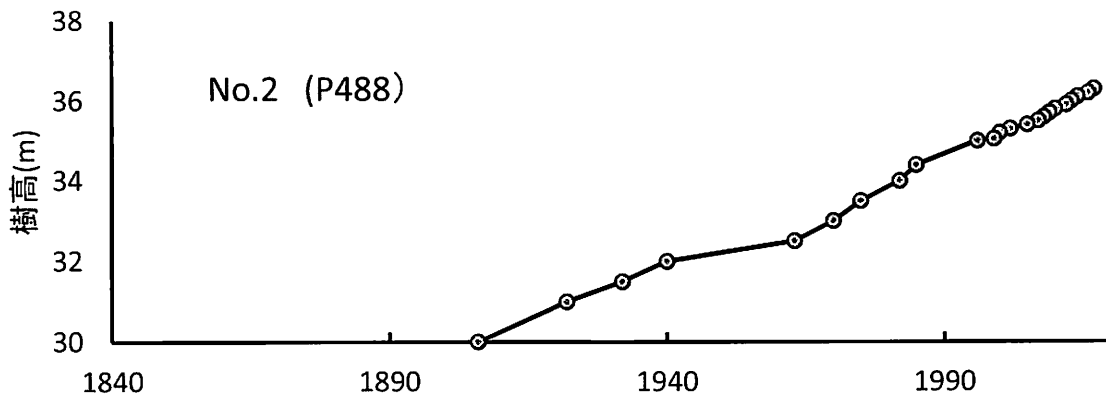
図8 立木 No.2(P488) における地上 30m 以上の樹高成長

図8に示したNo.2は、111年前の1906年に樹高30mに達した後、1940年から1963年まで成長が一時的に停滞したものの、その後1982年までに回復し34mに到達した。その後も順調に生育し、

1996年に35mに達し、最終的には36.3mで倒伏した。30m地点から枯死するまでの平均樹高成長量は、年5.5cmで、1940～1950年代にかけて若干成長停滞が認められたものの、その傾向は一時的なもので、100年間にわたって一定の成長を見せているという点では、No.1と変わらなかった。

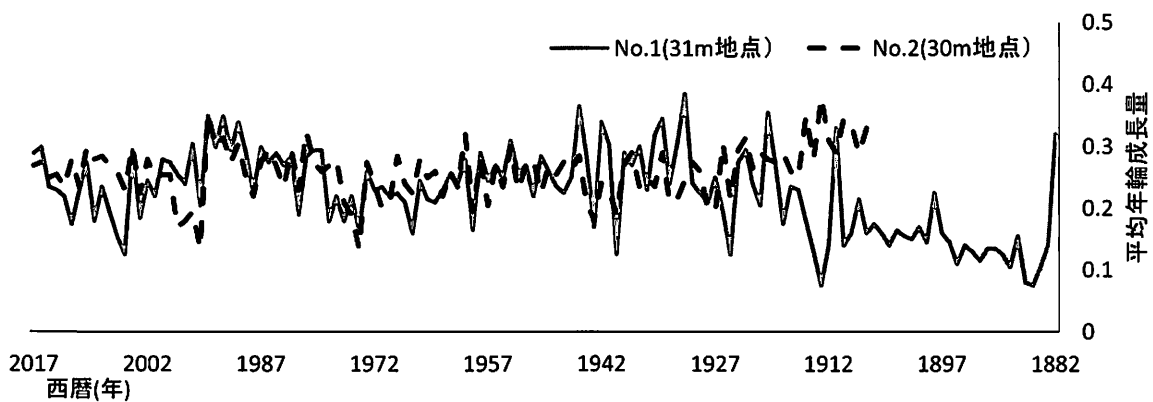
図9 樹高 31m (No.1)、樹高 30m (No.2) 地点における年肥大成長量

樹幹の年輪解析では、樹高成長のほかに、肥大成長や材積成長も確認することができる。とはいえ、今回は、樹高30mより上部しか試験体を解析していないことや、心材部の大半が腐朽していることなどから、立木全体の材積成長量を把握することは難しい。そこで、近年の年間肥大成長を確認するため、採取できた円板の中で最も年輪数が多い円板を用いて、年間成長量を比較した。なお、今回採取した円板のうち、最も低い場所となるのは地上30m地点であるが、No.1については、30m地点が二股であったため、31m地点で解析した。今回、樹齢が高いNo.1は、1882年から、No.2については1907年からの成長経過を確認できた(図9)。年間の年輪成長量は、0.1cmから0.4cmと年によってばらつきはあるものの、2個体が共通して生育してきたここ100年間の間に衰退するような傾向は観察されず、安定して成長していた。また、両個体を並べみると、100年ほど前の1910年～1925年頃までは、樹齢の若いNo.2のほうが良好な肥大成長をしている傾向が感じられたが、その後は両者とも同じような年成長量を見せていることから、その年の気象条件によって肥大成長量に差が出たものと考えられた。

の、成長が停滞する傾向が見られない。つまり、今回の調査木はいずれも樹高成長が続き、樹高が低下する老齢期には達していないといえる。また、樹高だけが無理に成長しているだけではなく、図 9 に見られるように、肥大成長量も年変動はあるものの、健全な成長が現在まで続いている。
