## 横手山鉱山跡地の植生回復

Vegetation recovery in Yokote-yama mine Ruins in Takayama Village,  
Nagano Prefecture

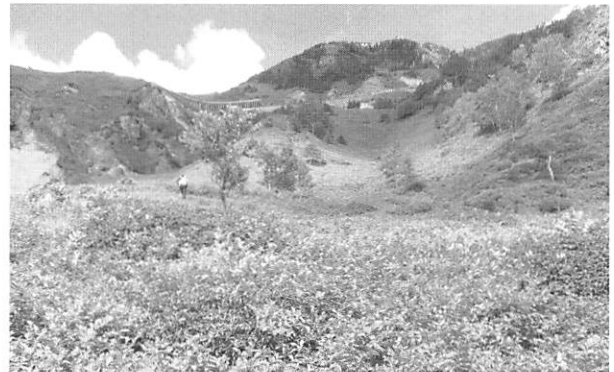
写真1 周辺植生の状況

横手山鉱山跡地の周辺は、ハクサンシャクナゲなどの灌木類やチマキザサが優占する中にコメツガやキタゴヨウ、ダケカンバなどが点在する亜高山性の森林が点在している(写真1)。林床を覆う低木林

の構成種は、チマキザサのほか、ナナカマドやハクサンシャクナゲ、ウラジロヨウラク、コケモモ、アカモノなどで、岩の近くではツガザクラが、尾根部や一時的に植生の欠落した場所ではミネヤナギが点在している。

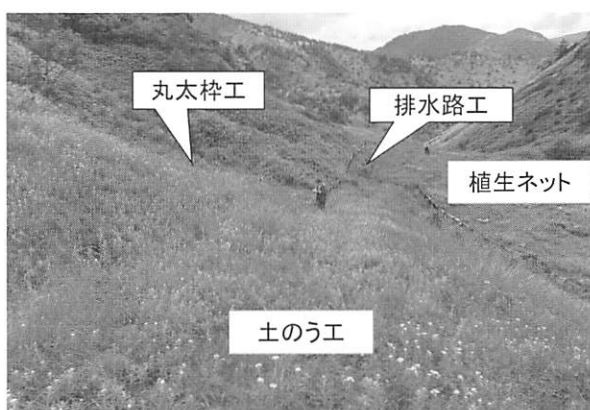
写真2 鉱滓堆積場の様子

鉱滓堆積場は、平坦面と横手沢に落ち込む斜面に分かれているが、それぞれで異なる工法が施された。平坦面では、鉱滓の上に覆土して均し、土壌や肥料、種子等を詰めた植生ネットを用いる「植生ネット工」が採用された。

一方の斜面では、法面に丸太の枠を設置し、この枠内に土壌や種子等を詰めた厚さ 13cm の土のうを敷き詰めた「土のう工」を行った。

さらに、平坦面の境界などでは、雨水の排水を速やかに行うため、丸太の枠で組んだ排水路「排水路工」が設置された。また、鉱滓堆積場に隣接する斜面の中で、植生が認められなかった場所では、丸太の枠だけが組まれた「丸太枠工」も設置された(写真2)。

今回の調査は、横手山鉾山の鉾区を流れる横手沢の標高 1,850 m 付近に位置する鉾滓堆積場を対象とした(図 2 及び写真 2)。調査は、横手山鉾山跡地で覆土緑化を目的とした「植生ネット工」と「土のう工」のほか覆土緑化を行わなかったが、緑化工完了時には裸地であった「排水路工」と「丸太枠工」の 4 種類を対象とした。
